**EDIFICIO DE ESTILO "GAIOLEIRO" EN LISBOA (PORTUGAL)
ANÁLISIS HISTÓRICO-CONSTRUCTIVO Y DE PATOLOGÍAS.
PROPUESTA DE INTERVENCIÓN**

Universidad Politécnica de Cartagena. Escuela de Arquitectura e Ingeniería de Edificación

Juan Pablo García López

Proyecto Fin de Carrera

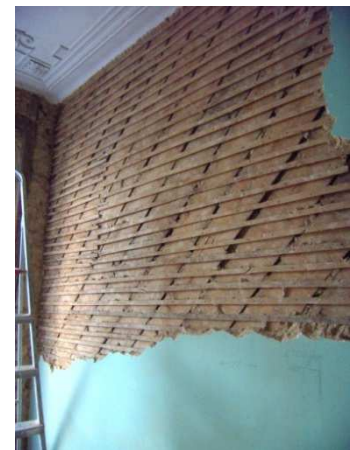
Tabique de doble hoja, planta 1ª

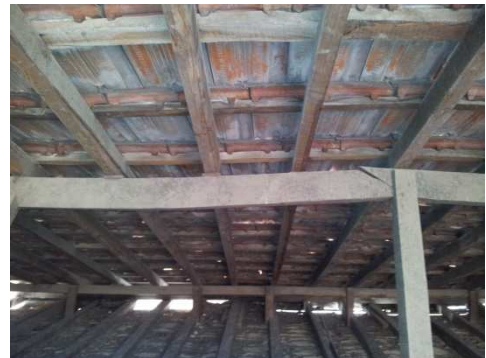
Imagen del apoyo de las tejas planas sobre las correas con ausencia de tablero.

Como se puede observar en las fotografías superiores la cubierta carece de cualquier tipo de tablero y por tanto de cualquier tipo de capa de compresión o impermeabilización, tampoco tiene ningún tipo de material para el aislamiento térmico de los pisos inferiores (elemento muy necesario en invierno) en donde las tejas se asientan directamente sobre los rastreles que recorren los pares tangencialmente.

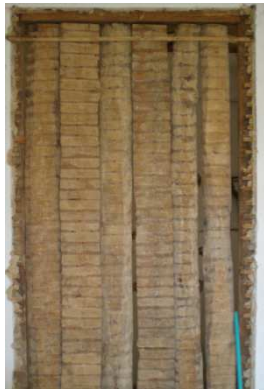
Fase 1: Colocación de tablas de madera en vertical y de forma consecutiva ocupando el hueco.

- Se ha cerrado el paso entre el baño y la entrada que con la nueva configuración quedaba en el descansillo de la escalera. Para ello el trabajo se ha dividido en 3 fases: La fase 1 en la cual se colocan las tablas de madera verticalmente para tapar el paso, fase 2 se procede al enlistonado de las tablas para sustentar el revoco y en la fase 3 se revoca el hueco con mortero de cal y cemento en dos camadas.

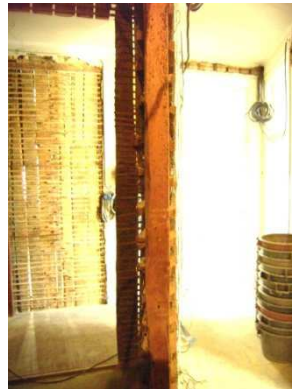
Fase 2: Clavado de listones horizontalmente para recibir la argamasa de cal.

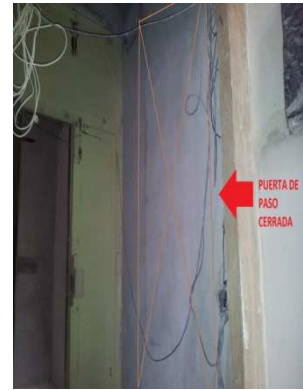
Fase 3: Revocado del hueco.

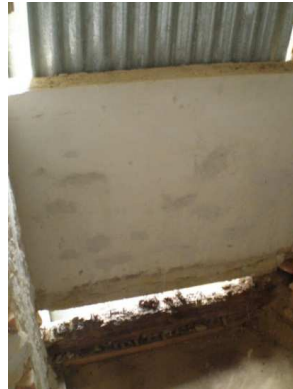
Antepecho eliminado de la ventana de cocina.

- La cocina de la vivienda tipo A se ha modificado tirando el murete del ventanal para retranquearlo más atrás y así poder realizar una partición para crear un cuarto de baño junto a la cocina.

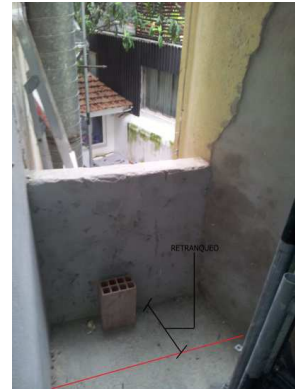
Retranqueo y formación del nuevo antepecho.

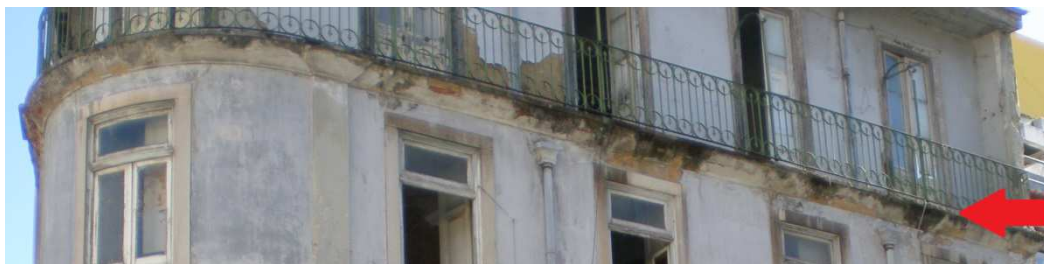
A demás existen pruebas que nos hacen sostener que dicha planta se realizó posteriormente a la ejecución original. Ya a simple vista desde la calle se puede advertir una línea de imposta con moldura en forma de cuarto de bocel al final de la segunda planta y que anuncia que eso fue la cornisa del edificio original.

Imagen de la moldura en la fachada entre las plantas 2ª y 3ª

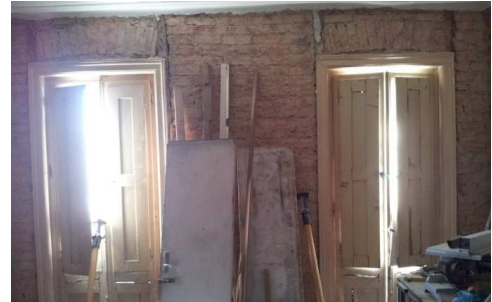
Otro signo claro de que esta planta es un añadido posterior es el muro de fachada, está ejecutado a base de una hoja de ladrillo macizo, de 11cm de espesor, dispuesto a soga y cogido con argamasa de cal, revocados también con la misma argamasa y enfoscados de yeso. Los vanos están delimitados por dos barrotes que hacen de conexión ente el piso inferior y la cubierta, están adintelados por un semiarco que contribuye desviando las de parte superior a base de salmer, dovelas y clave de ladrillo macizo de iguales características que los del muro.

Muro de fachada en planta 3ª

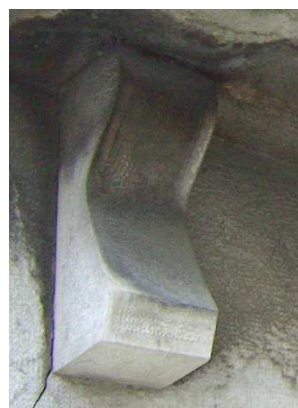
Los canecillos, también de origen pétreo se encuentra decorados con distintos motivos florales, a excepción de los sustituidos en la intervención del año 1950, situados en la transición entre la planta baja y la planta primera, encima de los bajos comerciales intervenidos. Estos carecen de cualquier ornamentación, más destinados a contribuir a la correcta lectura de la fachada mediante la teoría del "solico capaz"³ (mal aplicada) que a cumplir con la función de sustentación del voladizo, además ni siquiera han sido previstas las dilataciones del material provocando patologías como son grietas en el aplacado.

Canecillos sustituidos en el año 1950 para la colocación del aplacado en planta baja.

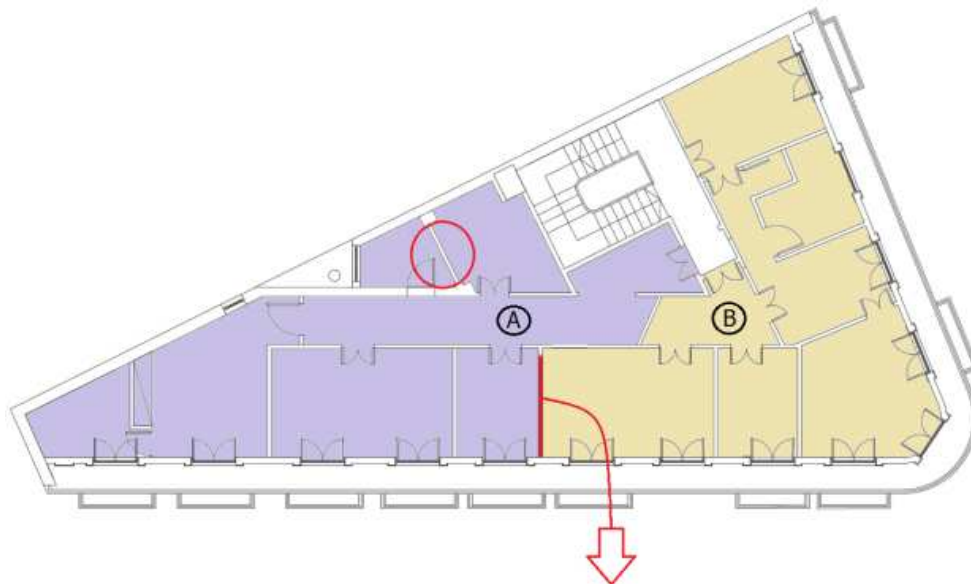
Un paramento de ladrillo hueco sencillo, se encuentra en la planta tercera haciendo la función de divisoria entre dos cuartos, este echo es algo completamente atípico en la edificación ya admitiendo que la tercera planta fue un añadido posterior (ver capítulo 2) en ella se utilizaron los mismos materiales para construir los paramentos (paramentos de "tabique" a base de maderas colocadas verticalmente), así que el empleo de este paramento en ladrillo hueco es todo un enigma en si mismo.

Imagen del muro de ladrillo hueco utilizado como divisoria en la planta 3ª

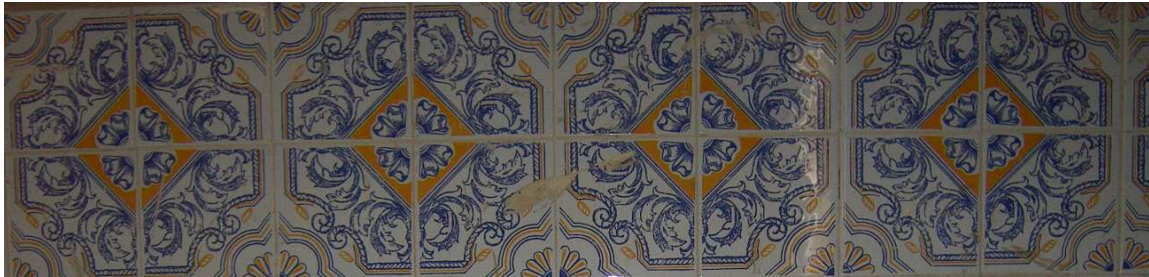
En la actual intervención, que solo tiene como propósito intervenir las plantas vivienda, se han eliminado los elementos cerámicos de los locales húmedos y los del pasillo de la 3ª planta ya que estos no se encontraban en buen estado o carecían de valor, en su lugar se han sustituido por nuevos elementos cerámicos.

Azulejos existentes en el pasillo, planta 3ª

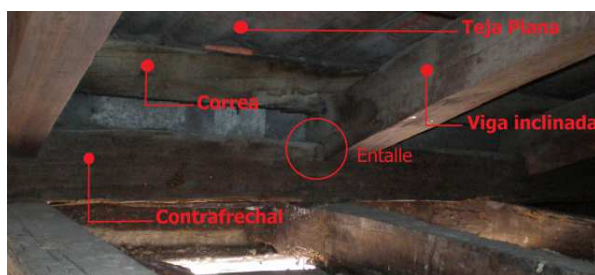
La cobertura carece de parecillos, tabero y lamina impermeable, en donde las tejas reposan directamente sobre las correas o rastreles, ademas estas encajadas sobre los solapes de las tejas adyacentes configurando la unica barrera a la entrada del agua de lluvia existente en la cobertura.

Detalle de encuentro de la cobertura

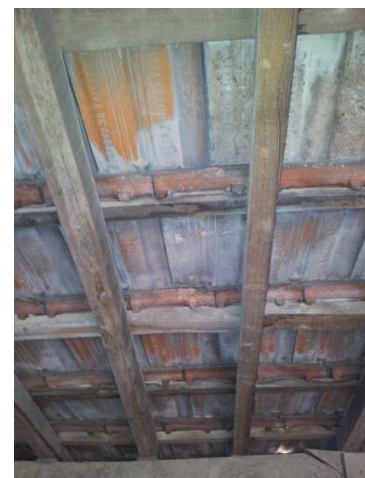
Detalle del apoyo de las tejas

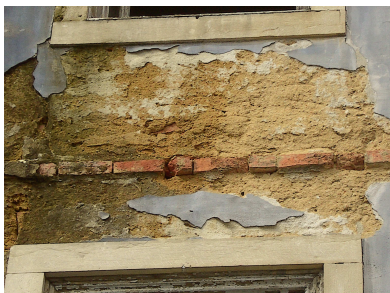
añadido al mal estado en que estos revestimientos se encuentran (**foto 1**) y la gran porosidad de estos debido a su naturaleza (argamasa de cal y arena) provoca que el agua de lluvia directa que llega a la fachada penetre en su interior con gran facilidad. Además la ausencia de inclinación y goterones en los salientes horizontales de la fachada (**foto2**) contribuye a que la penetración por agua de lluvia directa sea aún mayor. Por otro lado las juntas de estanqueidad de las carpinterías de madera son deficientes y permiten el acceso del agua de lluvia al interior del edificio (**foto 3**).

Foto 1: Estado actual del revoco de fachada.

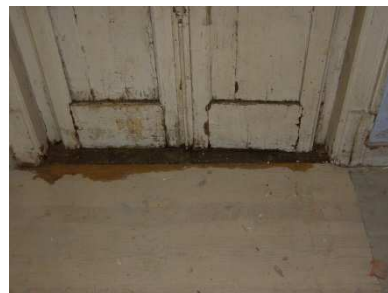
Foto 3: Deficiencias de estanqueidad de las carpinterías exteriores frente a la penetración del agua exterior.

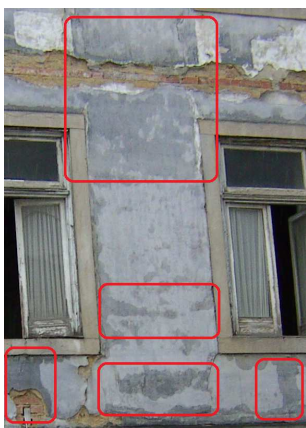
Por lo general el agua de lluvia directa que bate en las fachadas es absorbida superficialmente por los revestimientos (**foto 4**) y cuando cesa la lluvia, el agua retenida por las superficies de los paramentos se evapora debido al aumento de la temperatura (**foto 5**), pero cuando los periodos de lluvia son muy prolongados el agua llega hasta el interior de la vivienda por filtración o capilaridad provocando manchas de humedades en los paramentos internos (**Foto 6**).

Foto 4: Revestimiento húmedo debido al agua de lluvia directa

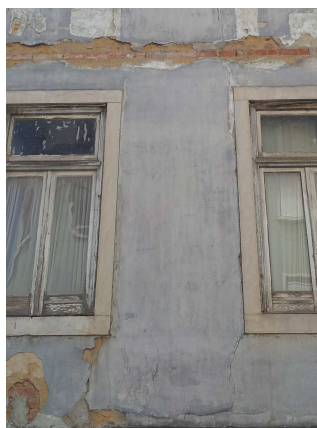
Foto 5: Revestimiento seco debido al cese de la lluvia

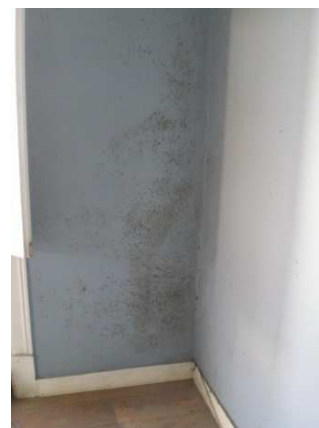
Foto 6: Humedades de filtración por agua procedentes de lluvia directa

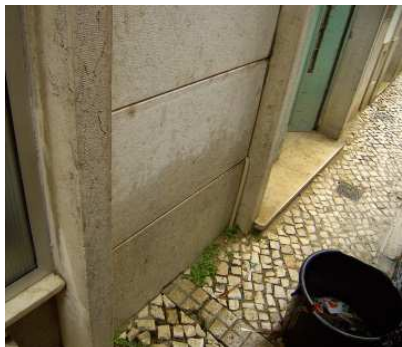
En nuestro edificio las humedades por lluvia indirecta no solo se producen en la cota 0, a nivel de la calle (**foto 7**) sino que también sucede este fenómeno en la planta tercera (**foto 8**) debido a que el balcón de esta planta está cubierto por un vuelo insuficiente (60cm) de la cubierta inclinada (**foto 9**).

Foto 7: Humedades producidas por salpiqueo en planta baja.

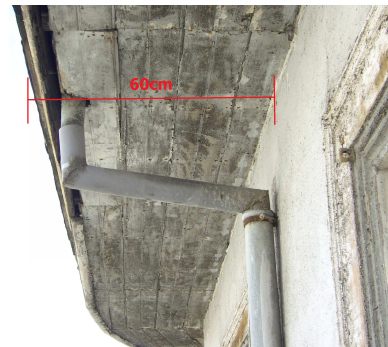
Foto 9: Vuelo de la cubierta sobre el balcón de la planta 3ª

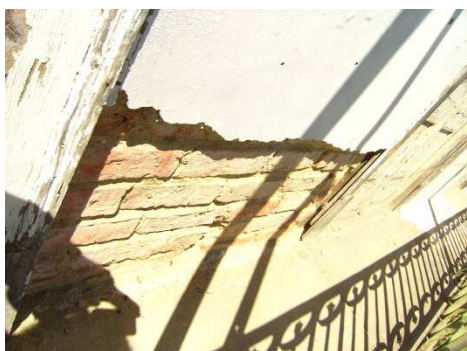
Debido a las numerosas e intensas lluvias que registra Lisboa anualmente (sobre todo en otoño y en invierno) y junto con la ausencia de mantenimiento por completo en el edificio histórico han provocado que en la planta tercera, el revestimiento de fachada haya desaparecido por completo donde se produce el salpiqueo (**foto 10**) ya que debido a las continuas aportaciones de agua en los periodos de lluvias que con el tiempo van disgregando las partículas de los revestimientos y disminuyendo su capacidad de cohesión que al menor golpe o roce conlleva su desprendimiento, este echo provoca la aparición de humedades en el interior del edificio ya que carece de cualquier protección frente a la penetración del agua (**foto 11**).

Foto 10: Desprendimiento del revestimiento exterior de fachada, planta 3ª

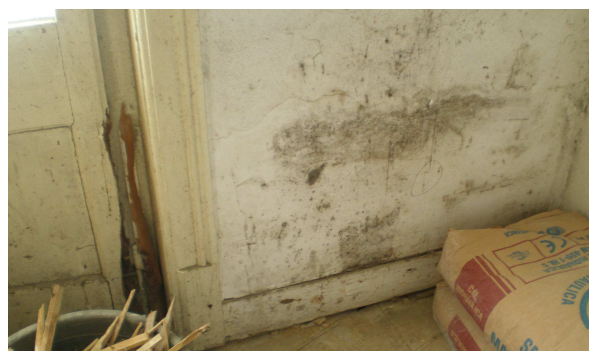
Foto 11: Aparición de humedades en el interior de la vivienda por penetración del agua del salpiqueo, planta 3ª

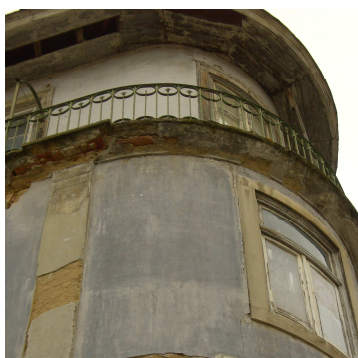
En nuestra edificación se producen escorrentías siempre que hay precipitaciones, estas escorrentías provocan manchas en los salientes de la fachada (**foto 12**), lavados de los paramentos exteriores y el deterioro de estos (**foto 13**). Este hecho es debido a varios factores. Por un lado tenemos vuelos deficientes de los voladizos de fachada (**foto 9**), por otro la ausencia de vierteaguas en las ventanas exteriores (**foto 13**) y en los balcones que si existen vierteaguas pero estos están mal diseñados por la ausencia de inclinación y de goterones (**foto 2**).

Foto 13: Lavado de los paramentos exteriores, deterioro de estos

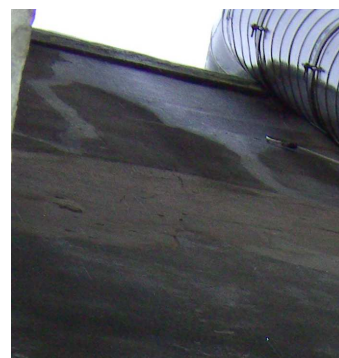
Foto 14: Escorrentías en el muro de cerramiento trasero

En la parte trasera de nuestro edificio también se producen escorrentías ya que no existe ningún tipo de protección frente a este fenómeno para proteger dicho cerramiento exterior (**foto 14**). También hay que señalar que el agua de escorrentías puede contener partículas biológicas que provocan la colonización de microorganismo y en muchas ocasiones la proliferación de estos, contribuyendo a la disgregación de los materiales y al deterioro de las fábricas (**foto15**).

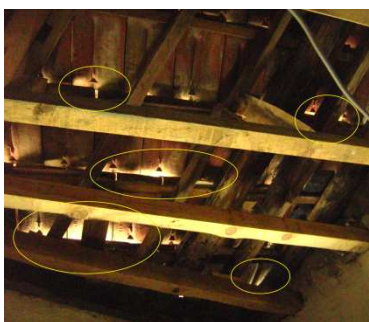
En nuestro edificio las infiltraciones se producen por varios elementos. El primero de ellos es a través de la cubierta, esto es debido principalmente a que las tejas se encuentran fracturadas, rotas o descolocadas (**foto 16**). También las infiltraciones se producen a través de puntos singulares que se encuentran mal resueltos tales como los encuentros de los muretes con la cobertura, los hastiales con los aleros (**foto 17**) o los baberos de la claraboya (**foto 18**).

Foto 16: Tejas descolocadas y fracturadas

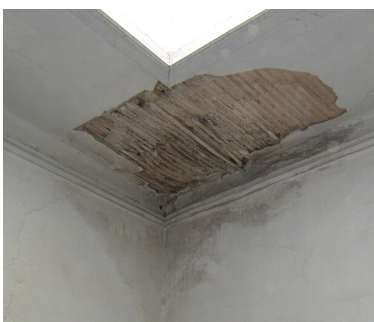
Foto 17: Filtración de agua en el encuentro hastial-faldón

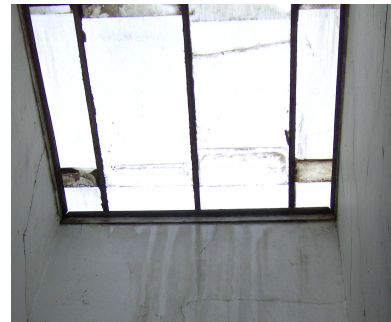
Foto 18: Filtración de agua a través del babero de la claraboya

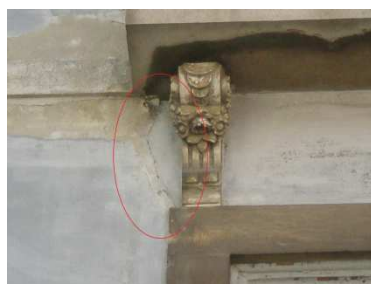
Otro elemento por el cual se producen filtraciones es la fachada, tal y como se puede observar en el cuadro fisurativo (**Ver: ANÁLISIS GRAFICO: Nº2-CUADRO FISURATIVO: GRIETAS EN FACHADA**), en la fachada existen numerosas grietas que si bien su espesor medio es de 1mm, es suficiente para que el agua de lluvia se filtre a través de ellas. Si bien estas grietas por si mismas no representan un gran riesgo para la estabilidad del edificio, si el agua se filtra a través de ellas y no se actúa sobre esta patología durante un periodo prolongado, ello puede llevar al debilitamiento de la fábrica por producirse importantes movimientos hídricos que con el paso del tiempo pueden llevar a la fábrica al agotamiento.

Foto 20: Grieta en el revoco de fachada, bajo voladizo del balcón donde se producen escorrentías

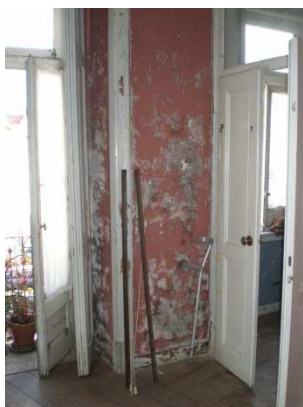
Foto 22: Creación de ambiente insalubre debido al deterioro continuo

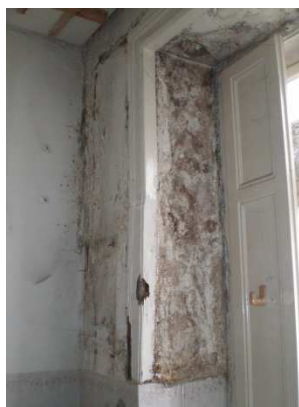
Las consecuencias de este proceso de capilaridad y evaporación del agua que contiene sales disueltas son muy visibles ya que producen grietas en las pinturas, desconchones en los revocos y fragmentación en los materiales de construcción además de los daños estéticos. En casos extremos como en los acontecidos en nuestro edificio en donde existen periodos de lluvia muy intensos y las medidas de protección de los muros exteriores se muestran claramente insuficientes, el proceso se vuelve continuo provocando ambientes con alta humedad relativa, surgiendo problemas de aislamiento térmico, proliferando microorganismos como hongos y mohos que transforma el ambiente en insalubre para las personas que allí habitan (**foto 22**). Debido a que esta situación se ha prolongado con el paso del tiempo se ha producido una degradación significativa del muro (**foto 23**) que pueden provocar daños estructurales que comprometan la estabilidad de la edificación.

Foto 23: Degradación del muro, comprometiendo su estabilidad por disgregación

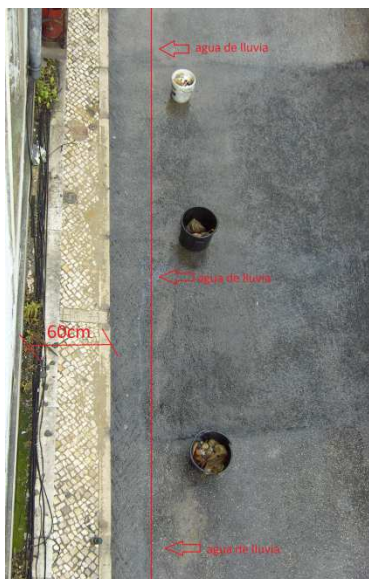
Foto 25: Recogida de agua entre el encintado de acera de la calle rua Da Bempostinha y la calzada asfaltada

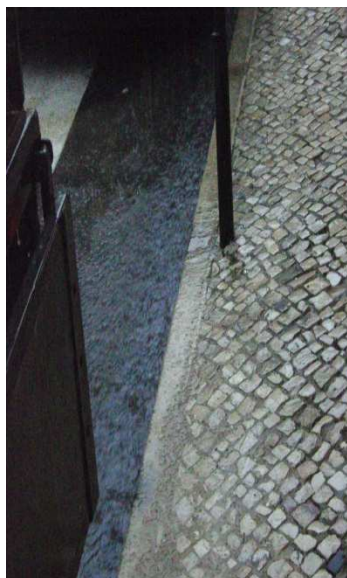
Estas aportaciones de agua exteriores no solo se producen en los paramentos cuando llueve, sino que también aparecen en la base del edificio, sobretodo en calle rua Da Bempostinha en donde no se han previsto adecuadamente la recogida de agua de lluvia en la calle, existiendo una acera muy estrecha por donde el agua discurre muy próxima al pie del edificio (**foto 25**). Además este hecho se ve agravado por que la calle ha sido asfaltada desde el año 1996 aportando una mayor cantidad de agua cuando llueve hacia el alcantarillado que se encuentra en el borde del encintado de la acera, aporte para el que no fue calculado el alcantarillado. Este asfaltado de la calle al no permitir la absorción natural de agua del terreno en los periodos de lluvia tal y como estaba previsto cuando se proyectó el edificio, desborda el agua por encima de la acera (**foto 26**) llegando a la base del edificio.

Foto 26: Desbordamiento del agua de lluvia sobre el encintado de la acera, en la calle Rua Da Bempostinha

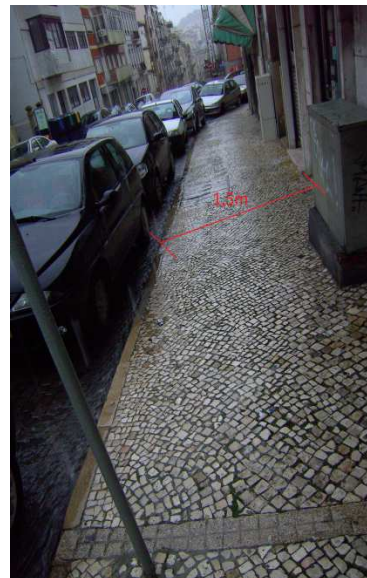
Foto 27: Encintado de acera con un ancho de 1.5m sobre la calle rua Antero de Quental

En la calle rua Antero de Quental el encintado de la acera es mucho mayor con una distancia de 1.5m de ancho (**foto 27**) el alcantarillado recoge el agua de lluvia más alejado que en la calle rua Da Bempostinha y esta mantiene el pavimento de adoquín más permeable que el asfalto que permite que el agua se filtre hasta estratos más profundos llegando al nivel freático o quedando retenida en la zona de aireación para su posterior evaporación.

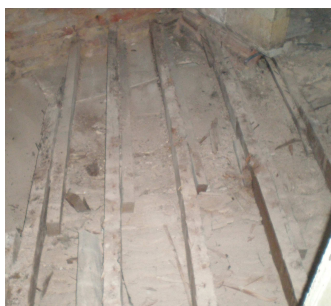
En nuestra edificación estas aportaciones revisten una mayor gravedad ya que los pavimentos de la vivienda son de madera y los tratamientos de mantenimientos sobre estos pavimentos ha sido inexistente durante largos periodos de tiempo, este hecho combinado con aportaciones de agua interiores a lo largo de los años han provocado la pudrición de los pavimentos y las vigas que lo sustentan (**foto 28, 29**) en cocinas y baños principalmente ya que estas se encontraban en zonas donde la ventilación era escasa y la iluminación natural casi nula.

Foto 28: Vigas de madera bajo el suelo de la cocina en planta 2ª deterioradas por las continuas aportaciones de agua

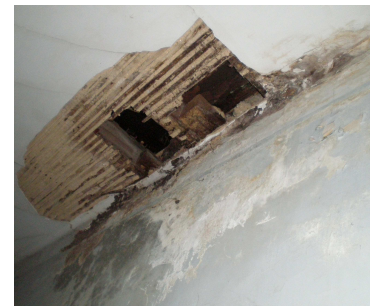
Foto 29: Estado del techo en planta 1ª bajo la entrada de la cocina en planta 2ª tras aportaciones continuas de aguas interiores

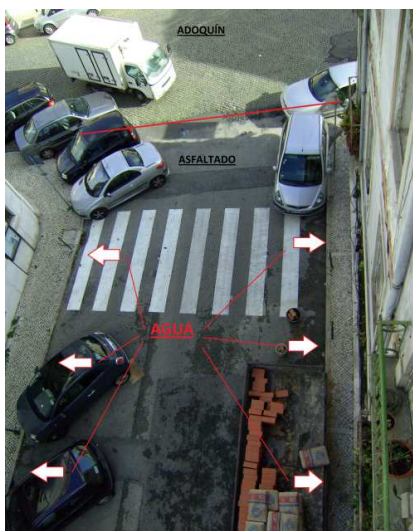
Tal y como se muestra en la fotografía adjunta podemos observar una línea de corte bien definida entre el pavimento adoquinado de la calle calçada conde de Pombeiro y el asfaltado de la calle rua Da Bempostinha. Sucede que cuando se producen lluvias el agua que cae en el pavimento asfaltado discurre hasta los márgenes de la calle (como ya hemos descrito anteriormente) pero el agua que cae en el pavimento adoquinado de la calle contigua y se filtra al terreno llegando hasta la parte inferior del asfalto como este se muestra impermeable cuando se produce el ascenso por capilaridad ascendente del agua retenida en el terreo, el agua busca salidas alternativas llegando a los cimientos y muros de os edificios que se encuentran en los márgenes de la calle, produciéndose el efecto chimenea (foto 30).

Foto 30: Asfaltado del pavimento adoquinado en la calle Rua Da Bempostinha que propicia el efecto chimenea

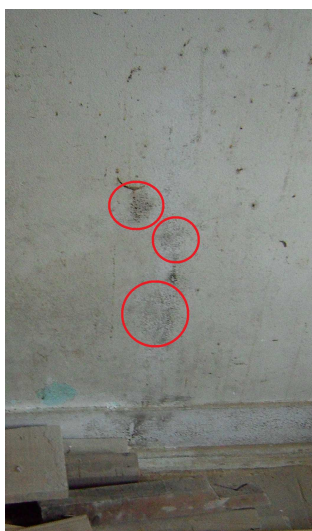
Foto 31: Humedades en planta 3ª por gases migratorios

Los daños propiciados por el efecto chimenea son claros en nuestra edificación, llegando las migraciones de agua en vertical hasta la planta 3º (**foto 31**) y de la edificación colindante (**foto 32**) donde se producen exudaciones continuas de agua en los días de lluvia. Además en nuestra edificación el efecto chimenea se unen a la capilaridad ascensional simple que sufre de manera natural el edificio deteriorando aún más el muro llegando este fenómeno hasta el hastial de la cubierta disgregando los ladrillos que lo componen (**foto 33, 34**) por el aporte continuo de agua.

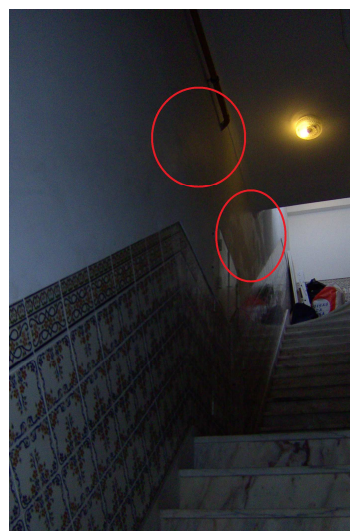
Foto 32: Exudaciones de agua en plantas 2ª y 3ª los días de lluvia en el muro medianero de la edificación colindante

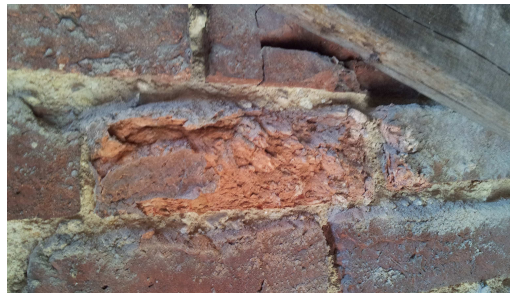
Foto 34: Ladrillos disgregados por la aportación de agua continua del efecto chimenea

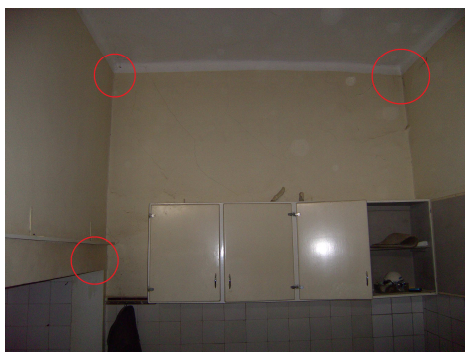
Foto 35: Cocina con manchas de humedad derivadas de condensaciones producidas por cocinar en su interior sin ventilación adecuada

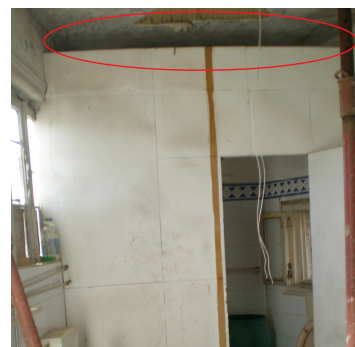
Foto 36: Baño con manchas de humedad por condensación derivadas de los baños con agua caliente

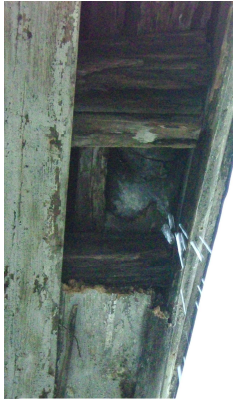
Foto 41: Rotura del canalón perimetral en cubierta

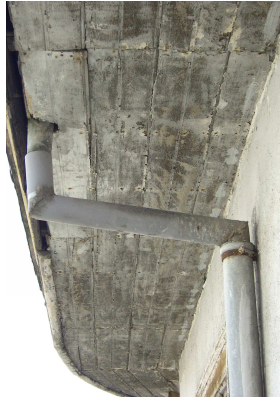
Foto 42: Uniones sin estanqueidad para salvar el voladizo

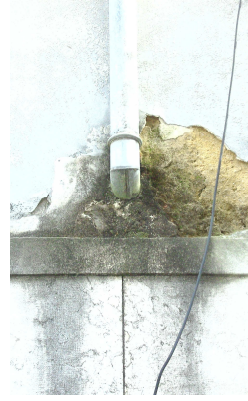
Foto 43: Falta de estanqueidad en el embutimiento de fachada

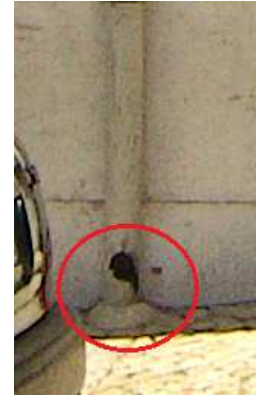
Foto 44: Rotura de la bajante exterior en la base del edificio

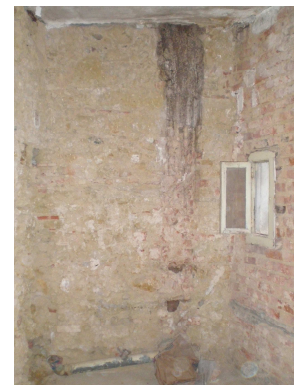
En el edificio gaioleiro estas humedades aparecen en la bajante que discurre al fondo del edificio, en el muro de unión entre el la fachada y el muro trasero de cerramiento y que recoge las aguas "negras" de los baños de las plantas. Esta bajante de aguas "negras" se encuentra rota en la unión de los tramos entre el segundo y el tercer piso, vertiendo las filtraciones al paramento de unión. En consecuencia se han producido la aparición de manchas de color oscuro, malos olores en la estancia debido a la descomposición de la materia orgánica y la cristalización de sales con nitratos

Foto 46: Rotura de bajante de aguas "negras" en planta 2ª

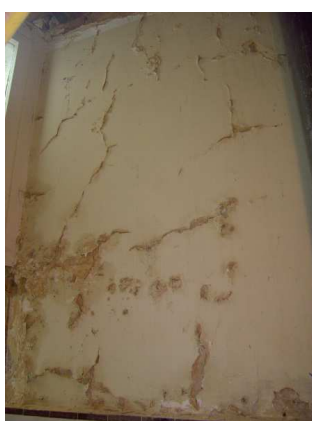
Otro capítulo aparte merece las humedades por canalizaciones mal ejecutadas. En nuestra edificación este hecho ha sido muy significativo ya que el aporte de agua a uno de los paramentos por canalizaciones mal ejecutadas ha sido muy perjudicial para la vivienda. Esta canalización que recoge el agua de lluvia del único faldón orientado hacia el interior del edificio, se encontraba dispuesta con los tramos en sentido contrario, es decir, las bocas de recogida del tramo superior se encontraban invertidas, de tal manera que en vez de recoger agua del tramo superior a través de su propia boca y verterla a la boca del tramo inferior, realizaban la actividad contraria, recogida el agua de la boca superior y la vertían al tramo inferior a través de su propia boca con la consiguiente pérdida de agua. Esta situación se ha estado repitiendo durante años (no he encontrado en el Archivo de la Cámara Municipal de Lisboa ningún documento que acredite la intervención en esta u otra bajante) vertiendo agua continuamente en los periodos de lluvia al paramento donde discurría esta canalización.

Foto 47: Paramento afectado por la aportación continua de agua, bajante mal ejecutada

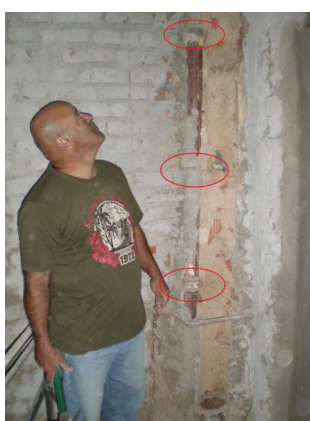
Foto 48: Bajante con los tramos invertidos, mal ejecutada

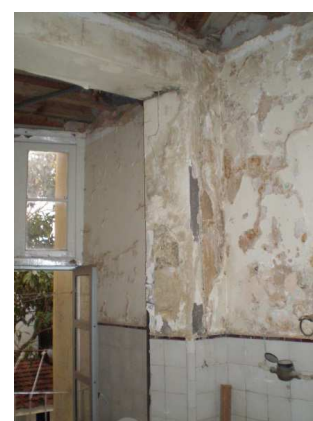
Foto 49: agrietamiento y disgregación del paramento afectado por agua de pluviales

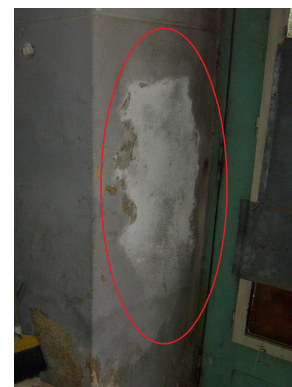
En nuestra edificación existen los tipos de fenómeno de cristalización, tanto eflorescencias como criptoflorescencias. Las eflorescencias más importantes o dañinas se sitúan en el zaguán de entrada, allí donde la humedad se presenta con mayor intensidad en el edificio por la aportación de agua por varias vías ya comentadas anteriormente en este capítulo. Tal y como se puede apreciar en la imagen adjunta (**foto 50**) la cristalización de las sales provenientes del terreno y de los morteros empleados en la superficie del zócalo del zaguán de entrada, ha provocado la disgregación y el desprendimiento del mortero de cemento y la aparición de las eflorescencias impidiendo al zócalo realizar su función protectora aportando una mayor humedad relativa por su alta higroscopicidad, además de impedir su función estética.

Foto 50: Eflorescencias en el zaguán de entrada

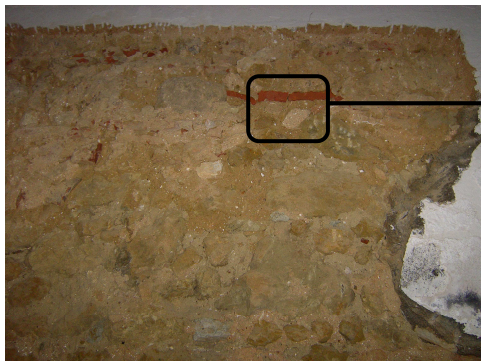
Foto 51: Muro medianero con la edificación colindante en la calle rua Da Bempostinha

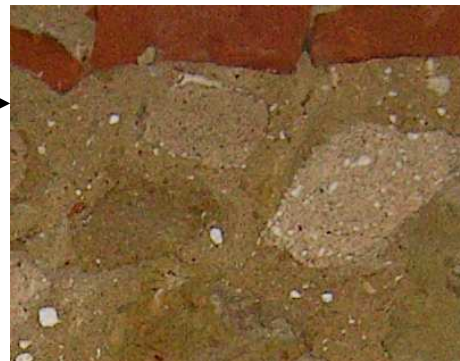
Foto 52: Detalle de criptoflorescencias en forma de nódulos, en el muro medianero

Las criptoflorescencias presentes en estos muros pueden poner en riesgo la estabilidad del edificio, sobre todo en las zonas donde la compacidad del muro es mayor ya que la expansión experimentada por las sales al cristalizar, puede comprometer la resistencia atracción de los materiales que componen los muros, no sucederá así en las zonas donde la red de poro es más mayor y las fuerzas internas ejercidas por los nódulos cristalinos puedan reorganizarse. No en tanto este problema debe ser tratado en profundidad ya que si no con el tiempo el muro acabara por disgregarse interiormente y generar un peligro real de derrumbe del edificio.

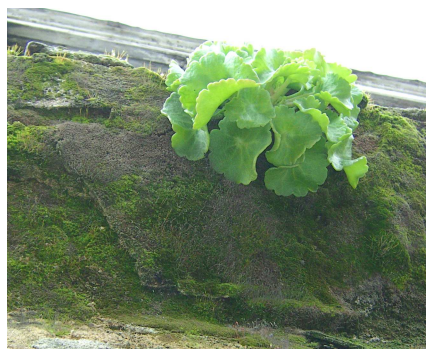
Foto 54: Plantas superiores y musgos desarrollados en la cornisa del balcón de la planta 3ª

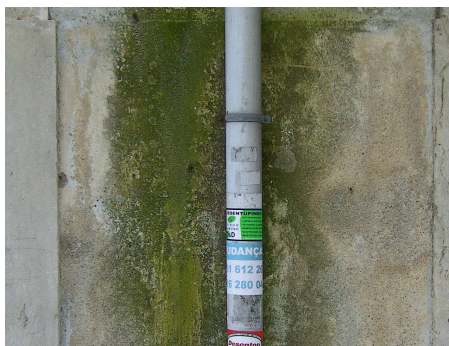
Foto 55: Algas proliferadas en el paramento de fachada como consecuencia de la falta de estanquidad de las bajantes de recogida de agua de lluvia

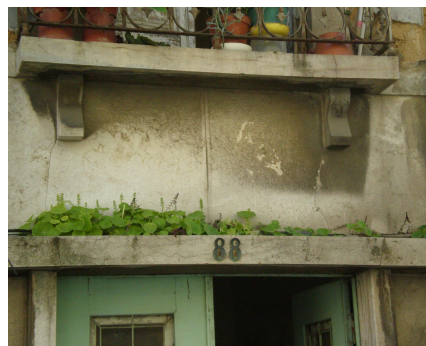
Foto 56: Plantas superiores desarrolladas en la cornisa formada por el aplacado de piedra caliza de la fachada del edificio

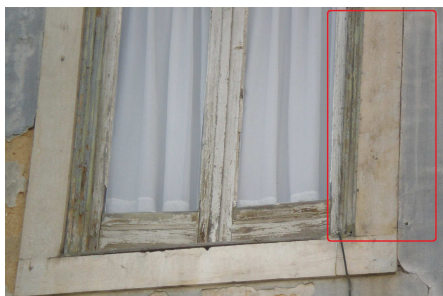
Foto 57: Cromatización del recerco de cantería en los vanos de fachada

En los recercos de cantería presentes en los vanos de las ventanas han sufrido una cromatización debido a la reacción química con el H_2O y el CO_2 de la atmosfera. Por otro lado en el aplacado de piedra la cromatización se ha producido debido a que las reacciones químicas del aporte continuo de H_2O procedente del salpiqueo.

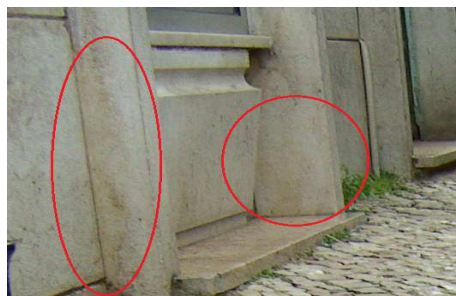
Foto 58: Cromatización del aplacado de piedra caliza situado en la fachada, planta baja

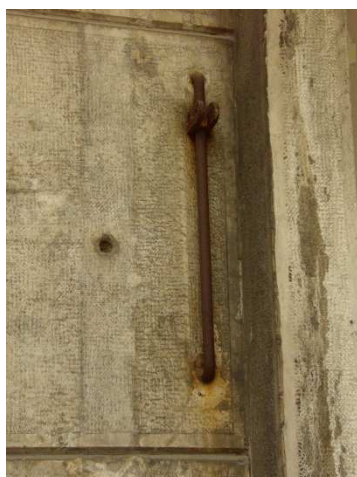
La tinción se encuentra presente en el aplacado de piedra caliza empleado en la fachada de la planta baja, allí donde incorporaron elementos metálicos de fijación de los carteles (**foto 59**) o para la sujeción de los aparatos de aire acondicionado (**foto 60**) que se han oxidado al reaccionar con los agentes atmosféricos especialmente el agua y el oxígeno, la herrumbre de esta oxidación han sido transportadas por el agua tiñendo el aplacado de piedra.

Foto 59: Tinción del aplacado de piedra por la oxidación de los elementos metálicos incorporados para la fijación de carteles

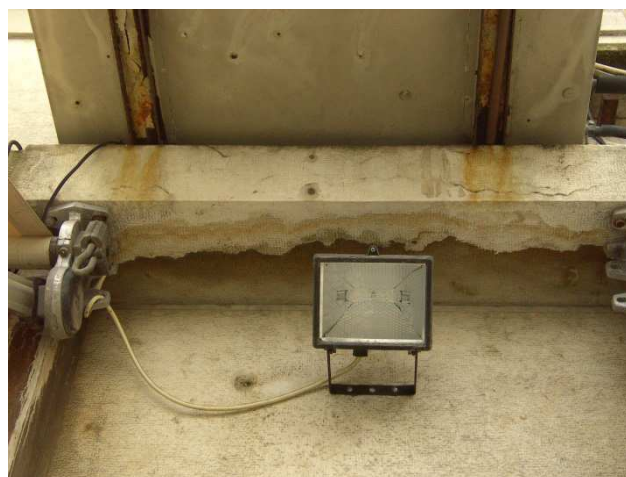
Foto 60: Tinción del voladizo del aplacado de piedra caliza por la oxidación de los elementos metálicos empleados para la sujeción de los aparatos de aire acondicionado de los locales comerciales

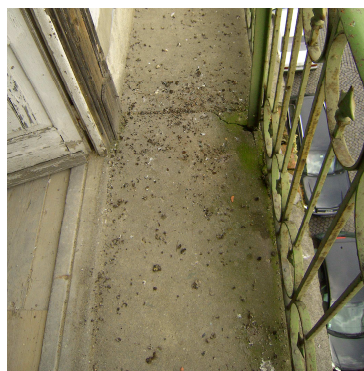
Foto 71: Acumulación de depósitos superficiales en el balcón de la planta 3ª alterando el pH de la superficie pétreo.

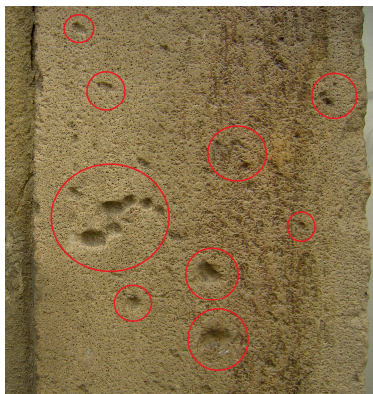
Los pétreos presentes en el edificio gaioleiro utilizados para los recercos de los vanos en la fachada presentan picaduras en gran número de ellos debido a que partes de ellos aún se encontraban en un momento orogénico en el momento de su extracción y la acción de los agentes atmosféricos ha provocado la formación de huecos puntuales en aquellos puntos más débiles.

Foto 73: Picaduras presentes en los pétreos de los recercos de piedra en los bajos comerciales en planta baja

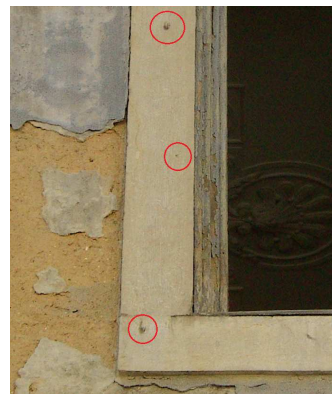
Foto 74: Picaduras presentes en los recercos de piedra de los vanos de las ventanas

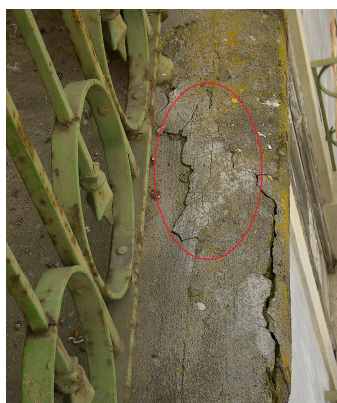
En los pétreos presentes en el edificio existen numerosas muestras de esta patología sobre todo en los pétreos del voladizo del balcón de la planta tercera (**foto 76**), aunque también existe fisuración en algunos voladizos de piedra de las janelas de sacada (**foto 77**).

Foto 76: Fisuración de los pétreos en el balcón de la planta 3ª

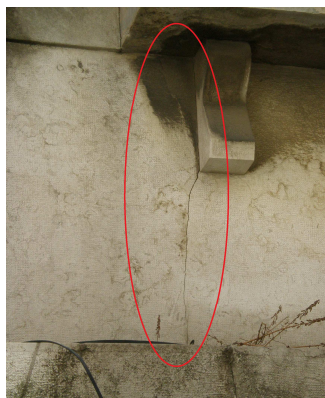
En el edificio existen numerosas fracturaciones de los materiales pétreos y que en su mayoría son originadas por la falta de previsión de las dilataciones de los materiales por el aumento de temperatura en las estaciones cálidas. Las piezas más afectadas por esta patología son las que componen el aplacado de piedra caliza de la planta baja (**foto 78**), aunque también existen fracturaciones en otras piezas de la fachada, como los voladizos del balcón de la planta tercera (**foto 79**) y los voladizos de las janelas de sacada (**foto 80**).

Foto 78: Fracturación del aplacado de piedra en planta baja debido a la falta de previsión de las dilataciones

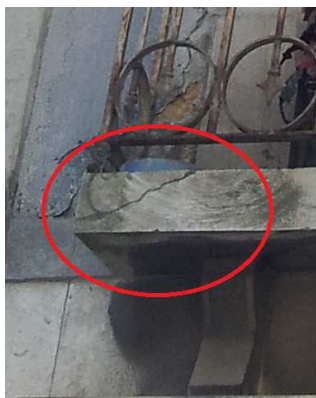
Foto 79: Fracturación del voladizo de la planta 3ª debido a la dilatación del material de la baranda

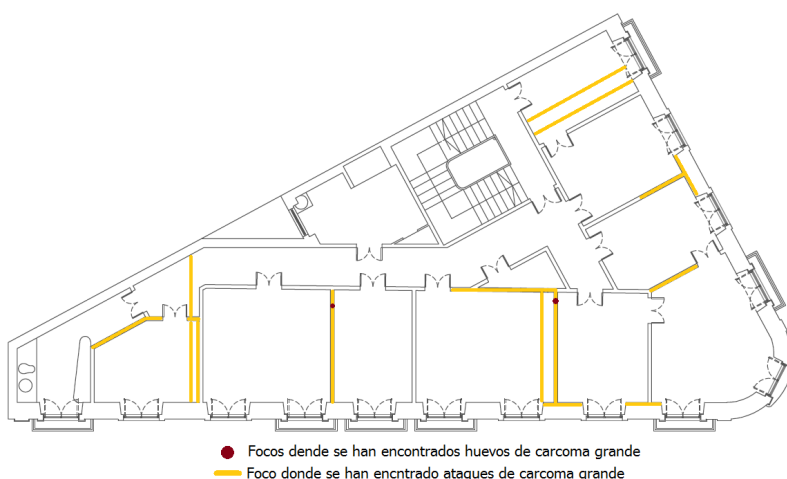
la imagen siguiente (**foto 82**) que se reproducen con mucha exactitud en todas las plantas debido a las condiciones óptimas alcanzadas por las maderas en dichos puntos originadas por aportaciones de agua (principalmente por capilaridad) en las maderas.

Foto 82: Esquema de los focos de acción de Hylotrupes Bajulus (carcoma grande)

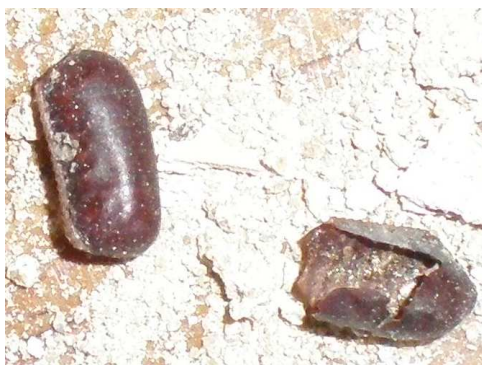
Como se muestra en la figura anterior en las inspecciones realizadas al edificio se han encontrado focos de puestas de imagos en grupos (**foto 83**), que por la numerosidad de los mismos podemos presuponer que son fruto de segundas o terceras generaciones (**foto 84**).

Foto 83: Pupas características de carcoma grande hallada en las inspecciones

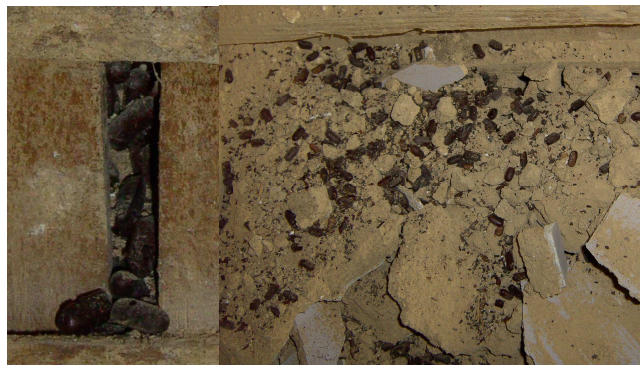
Fotos 84: Grupos de pupas depositadas en el interior de los tabiques de las plantas vivienda

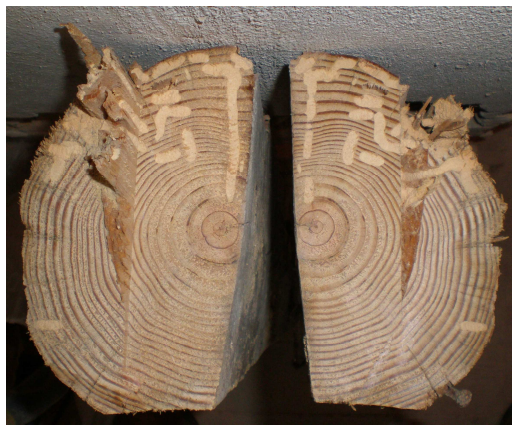
Los vestigios de estos ataques son más que palpables en las maderas descubiertas y que se encuentran reflejadas en el esquema anterior (**foto 82**), en las imágenes siguientes pueden apreciarse con mucha exactitud las galerías practicadas por estos insectos y como se encuentran recubiertas de ese serrín amarillento tan característico. A demás si se presta atención en las imágenes puede apreciarse como estos insectos realizan sus galerías iniciales en las capas más exteriores (**foto 85**) y conforme el ataque va siendo más intenso y prolongado en el tiempo este ataque se va desplazando a los anillos más internos (**foto 86**). También puede apreciarse como la carcoma grande se ha alimentado no solo de la albura de estas coníferas, sino que también del duramen en algunas zonas (**foto 85**). Especulamos que este hecho se ha producido debido al tamaño del insecto que es superior al ancho de la albura de la madera y por tanto insuficiente para poder realizar las galerías. También podemos observar el numero bajo de orificios practicados por estos insectos para salir a la superficie en relación a los ataques tan importantes sufridos por las maderas (**foto 86**).

Foto 85: Travessanho empotrado en el muro de fachada con ataques de carcoma grande

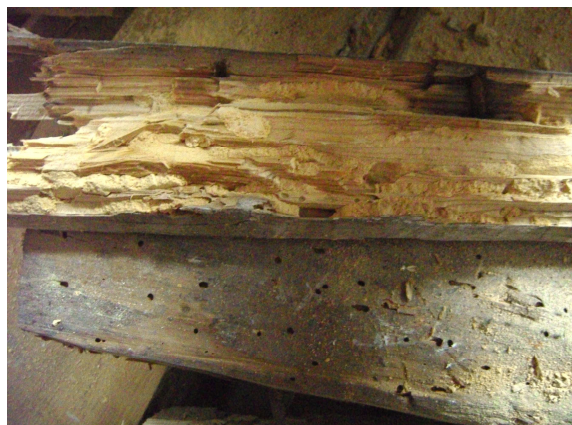
Foto 86: Viga de madera atacada fuertemente por varias generaciones de carcoma grande

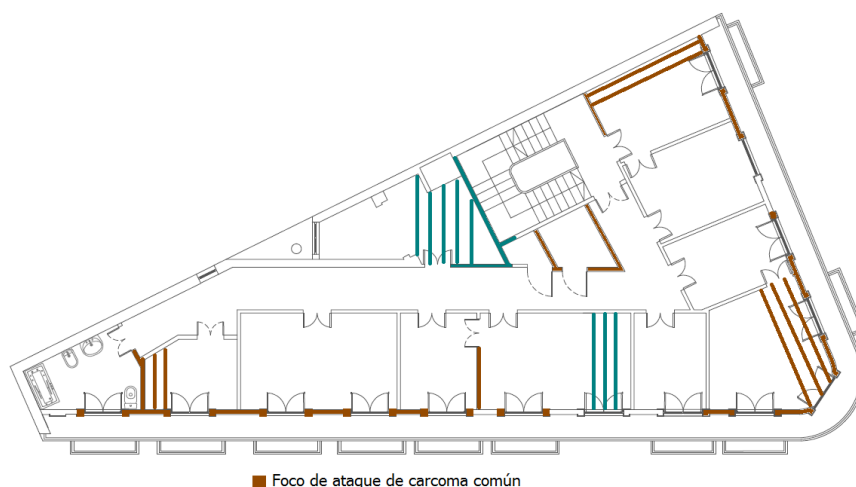
En las maderas del edificio los ataques más intensos de estos xilófagos se encuentran próximos a las zonas más húmedas y en las estancias donde la humedad relativa era más elevada como cuartos de baño y cocinas. También se han encontrado focos de ataque de la carcoma común en las carpinterías exteriores de la planta 3ª, concretamente en los bastidores de las puertas y en las vigas perimetrales, siendo más intenso en las estancias de mayor humedad relativa. En el siguiente esquema (**foto 87**) se plantean los focos de ataque encontrados por la carcoma común en el edificio que al igual que con la carcoma grande se repite casi con exactitud en las 3 plantas piso a excepción de los bastidores de la carpintería exterior ya citados que solo tienen lugar en la planta 3ª y tampoco se han encontrado ataques de carcoma común en la cumbre.

Foto 87: Esquema de los focos de acción del Annobium Pactatum (carcoma común)

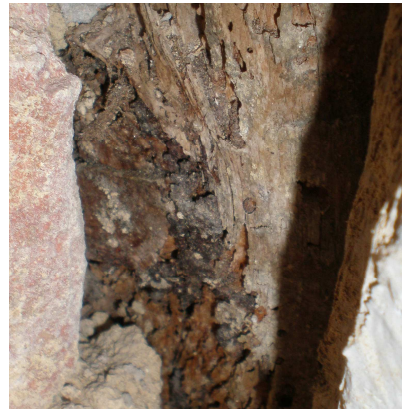
Los daños producidos por la carcoma común en los bastidores de las carpinterías interiores han sido muy intentos tal y como se muestra en las imágenes (**foto 88**) las maderas han perdido gran parte de su sección, con la consiguiente merma de la resistencia de la madera, han quedado al descubierto las galerías y orificios practicados por las larvas, también puede observarse (**foto 89**) el serrín y las pupas que han quedado en las galerías.

Foto 89: Pupas y serrín de la carcoma común depositadas en las galerías realizadas por las larvas

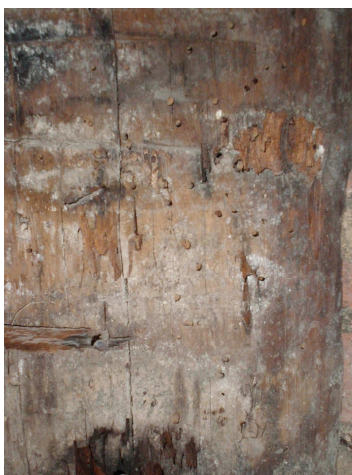
Como se puede apreciar en el esquema anterior (**foto 87**) también existen focos de ataque conjunto de carcoma común y hongos de pudrición como ya se ha dicho que puede suceder anteriormente en la caracterización de los anóbidos. Estas maderas doblemente atacadas se concentran en las paredes divisorias de las cocinas que están formadas por maderas y en las vigas de la cocina próximas a estos focos de humedad. También se han detectado el ataque conjunto de estos dos xilófagos en las vigas de la planta 3ª y que se muestra el esquema citado.

Foto 90: Pieza de madera del paramento divisorio de la cocina atacada conjuntamente por hongos de pudrición y carcoma común

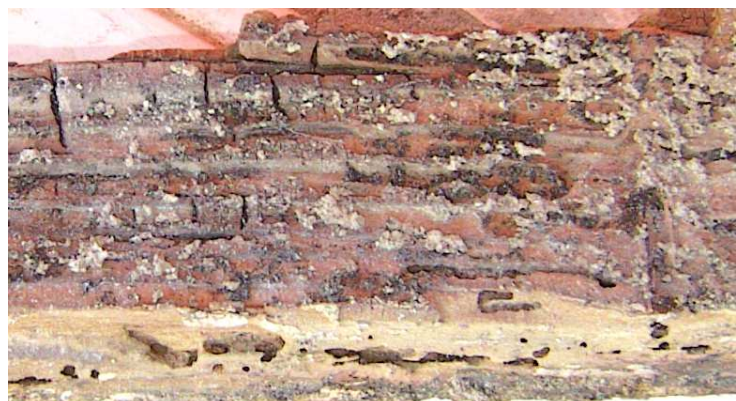
Foto 91: Sección de viga de la cocina en planta 2ª atacada conjuntamente por hongos de pudrición y carcoma común

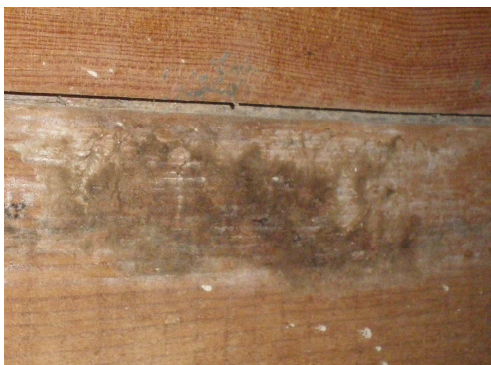
En las maderas del edificio se han detectado números focos de ataques, algunos en estados iniciales (**foto 92**) y otros en estados muy avanzados de este hongo azulado (**foto 93**), que con seguridad ha propiciado la proliferación de otros xilófagos ya que casi siempre se le ha encontrado asociado a los ataques de hongos de pudrición (**foto 94**). Se han detectado focos de ataque de estos hongos en todas las plantas del edificio e incluso en la cubierta (**foto 95**).

Foto 92: Hongo azulado en fases iniciales del ataque en maderas de tarima, cara interior

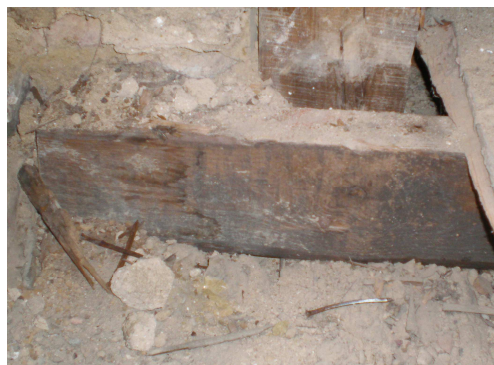
Foto 93: Hongo azulado en fases del ataque muy avanzado, ataque exclusivamente de este hongo

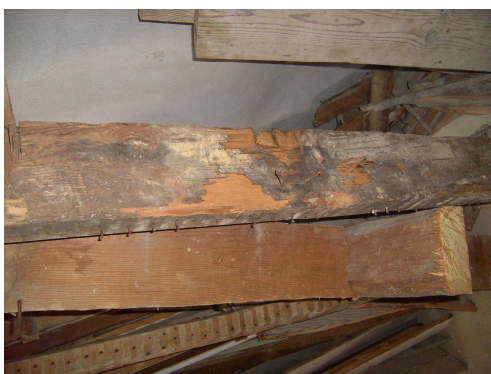
Foto 94: Ataque combinado a la madera del hongo azulado y hongo de pudrición

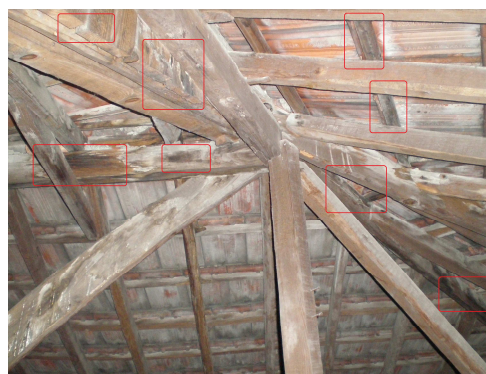
Foto 95: Focos de ataque del hongo azulado a las maderas de la cubierta

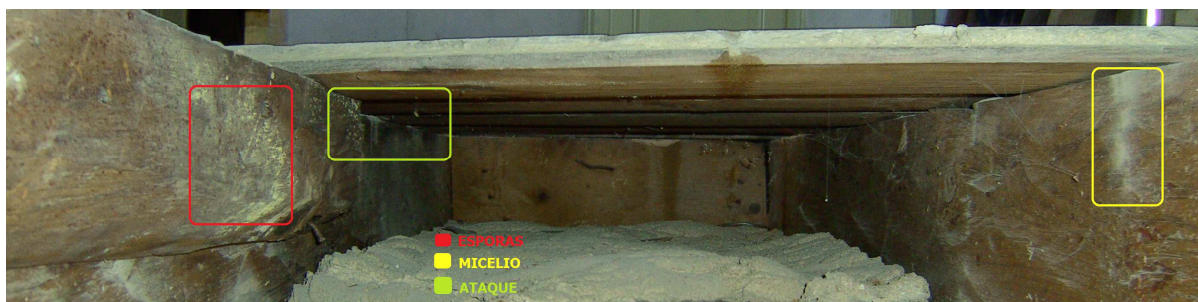
En la fotografía siguiente (**foto 96**) podemos observar la evolución de la proliferación de un ataque del hongo azulado. La fase inicial donde se concentran las esporas (rojo), la proliferación del micelio (amarillo) y el ataque ya consumado (verde).

Foto 96: Proliferación de un ataque del hongo azulado en el interior de la estructura de entablado que constituye el pavimento

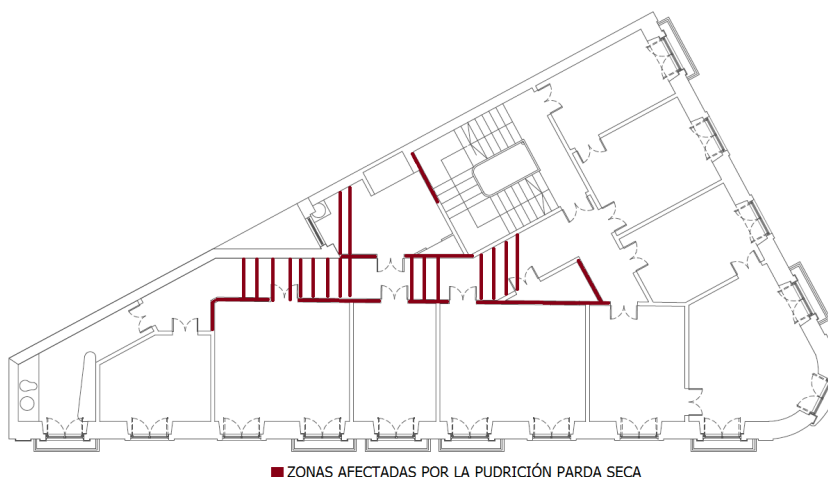
En el esquema siguiente (**foto 97**) se muestran las zonas más significativas donde se han encontrado este tipo de pudrición independientemente de la planta ya que generalmente todas ellas seguían un patrón similar al igual que sucedía con los insectos xilófagos de los apartados anteriores.

Foto 97: Esquema en planta de las piezas de madera afectadas por la pudrición parda seca (pudrición cubica)

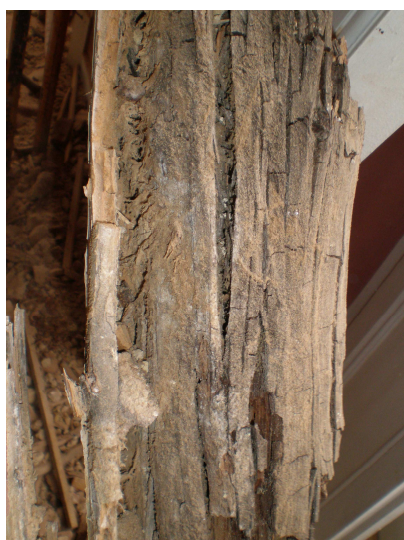
Foto 98: Viga perimetral de apoyo afectada por el ataque del hongo de pudrición cubica
